LES CONTRAINTES DE L'EXISTANT

S'ADAPTER À UN SUPPORT DE FAÇADE DÉGRADÉ

L'EXEMPLE

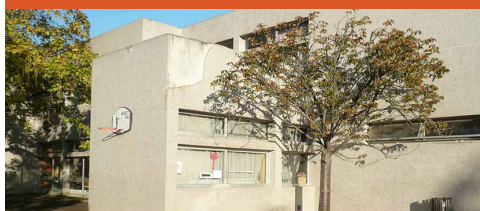
La finition en pâte de verre adhère de manière aléatoire au support

“ Les anciennes façades étaient recouvertes d'une pâte de verre très utilisée dans les années 1970. Mais ce complexe de plusieurs centimètres n'adhérait plus assez au support maçonné et rendait impossible la fixation d'une ITE traditionnelle, qui risquait d'entraîner la chute de l'ensemble du support. Avec l'ossature bois, les points d'accroche ont été moins nombreux et ont été fixés dans la maçonnerie. ”

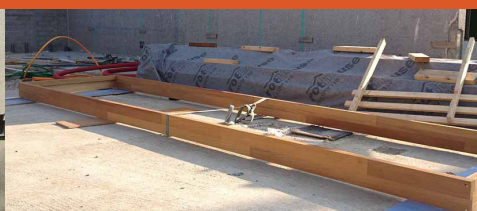
Des platines métalliques sont fixées en allant chercher le béton 5 cm derrière la pâte de verre

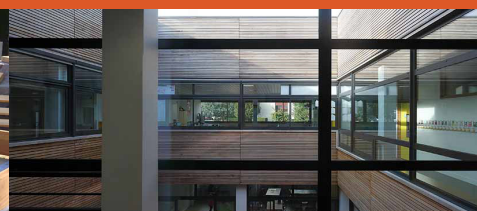
Les nouvelles façades sont fixées sur les platines

L'architecte a trouvé une solution alternative à l'ITE classique pour pallier l'état de surface des murs existants, avec des façades bois préfabriquées qui se fixent dans la partie porteuse des murs.

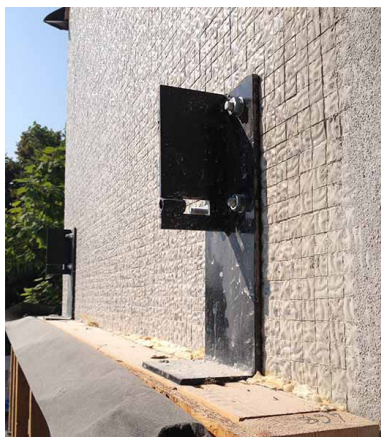
Fixation d'une platine sur la pâte de verre
