LES RETOURS D'EXPÉRIENCE

# QUARTIER "LA NACELLE" 100 LOGEMENTS

**SITUATION GÉOGRAPHIQUE :** CORBEIL-ESSONNES (91)

**PROGRAMME :** RÉHABILITATION THERMIQUE DE LOGEMENTS

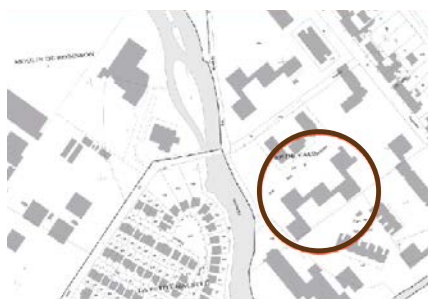
**E** : 12 logements, R+3  
**F** : 16 logements, R+4  
**G** : 20 logements, R+5  
**H** : 24 logements, R+6  
**I** : 28 logements, R+7

Pas de logement  
 au RDC, seulement  
 garage

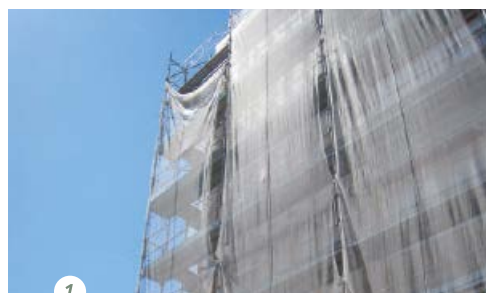
| <p>1. Préparation de chantier, montage des échafaudages, mise en place des protections</p> | <p>2. 3. Traçage des niveaux pour fixation des équerres<br/>Mise en place de l'ossature secondaire bois, réglage de l'ensemble pour l'aplomb avant fixation définitive</p> | <p>4. Montage des allèges en parpaing et retour tableau en isolation</p> |

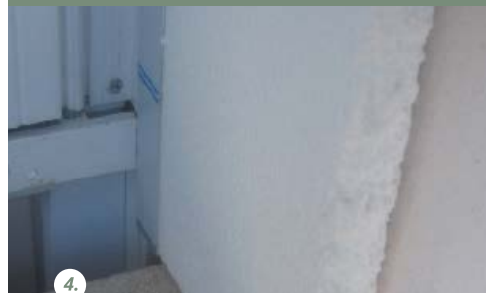
| <p>4. Montage des allèges en parpaing et retour tableau en isolation</p> | <p>5. Mise en place des bavettes de recoupement</p> | <p>6. 7. Pose de l'isolation laine minérale<br/>Pose de bardage</p> |
