LES RETOURS D'EXPÉRIENCE

RÉHABILITATION DU LYCÉE COLBERT

PROGRAMME : REMPLACEMENT DES 667 MENUISERIES EXTÉRIURES,
ISOLATION PAR L'EXTÉRIEUR (OSSATURE BOIS) ET VENTILATION

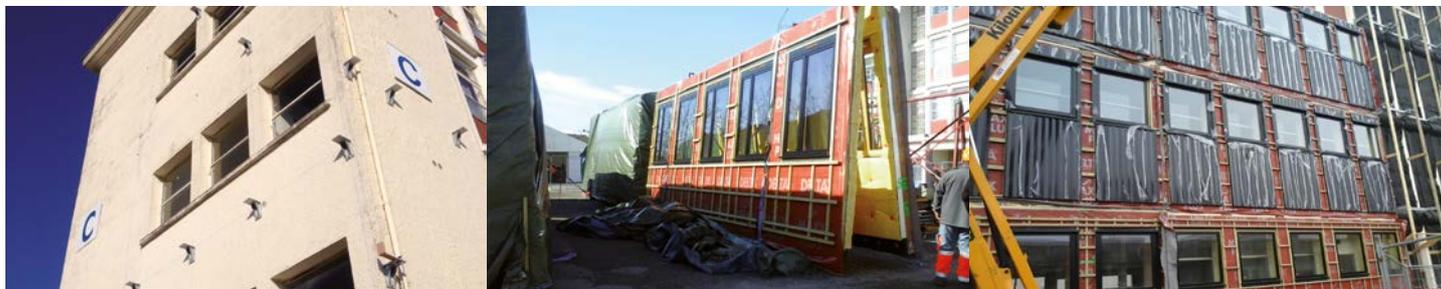
Équerres posées en période de vacances scolaires / Abibois ©

Atelier de bardage sur chantier / SEMAEB ©

Les derniers éléments de bardage seront posés en second temps / Abibois ©

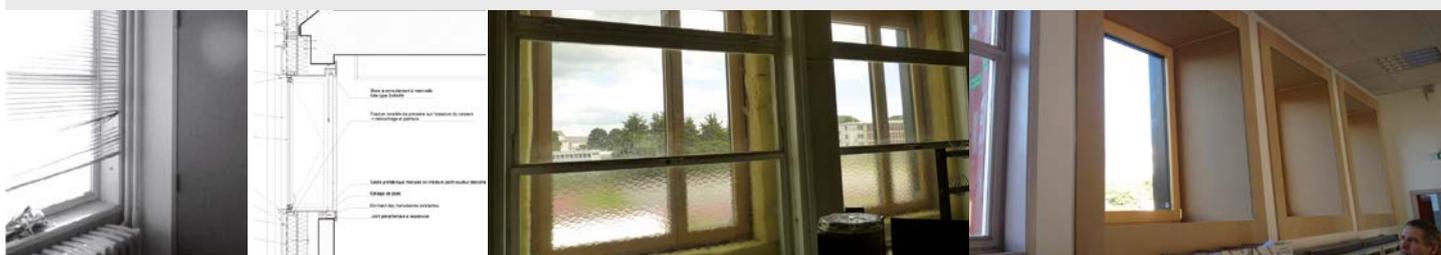
Aperçu avant travaux / Egis ©

Principe de mise en œuvre de la façade / Anthracite Architectures 2.0 ©

Façade bois posée, dépose des anciennes menuiseries à venir / Abibois ©

Habillage intérieur en médium (atelier de chantier), peint ensuite en blanc / Abibois ©

Façade rapportée : la façade rapportée est composée de l'intérieur vers l'extérieur de 120 mm de laine de verre souple, OSB, ossature bois 45*120 avec 120 mm de laine de verre intégrée, pare-pluie, lame d'air ventilée, bardage. La structure béton existante constitue la barrière à la diffusion de vapeur. Les murs OB arrivent équipés des menuiseries et des isolants mais sans bardage. Un atelier de chantier permet d'installer une partie du bardage. Les éléments verticaux reprenant la trame des poteaux sont quant à eux posés, directement sur la façade.

Habillages intérieurs en panneau MDF écologique (15 mm) à base de liant sans formaldéhyde, ayant une émission de formaldéhyde comparable à celle du bois naturel. Ils sont prépeints et reçoivent une couche de finition de peinture blanche en phase aqueuse.

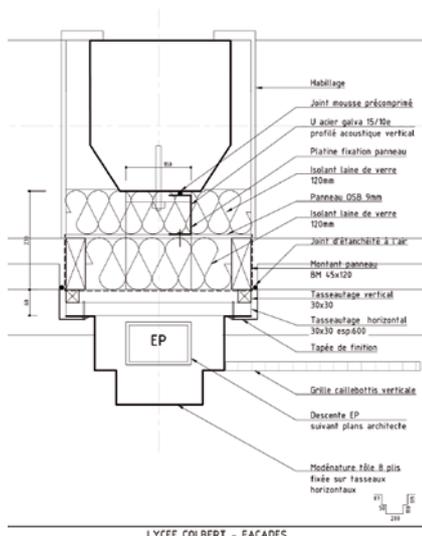
LYCÉE COLBERT - FAÇADES
Principe de montage -
limitation du pont phonique / Egis ©

Un point sensible apparaît au droit des poteaux où un pont acoustique peut être créé entre 2 salles. Celui-ci est traité avec un profilé U vertical en acier galvanisé, « noyé » dans l'épaisseur d'isolant. Fixé sur le mur rapporté le profilé écrase sur les poteaux béton un joint bande comprimée.

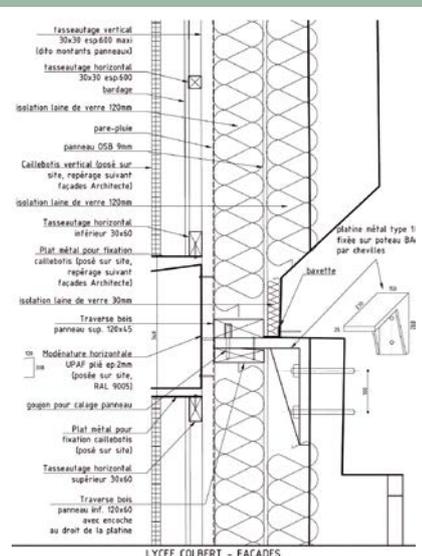
LYCÉE COLBERT - FAÇADES
Principe de montage et modénature / Egis ©
