LES RETOURS D'EXPÉRIENCE

RÉHABILITATION DE 146 LOGEMENTS OCCUPÉS AUX TURBAUDIÈRES

MAÎTRE D'OUVRAGE : SÈVRE LOIRE HABITAT

PROGRAMME : RÉHABILITATION THERMIQUE DE 4 BÂTIMENTS R+3 À R+7 (146 LOGEMENTS)

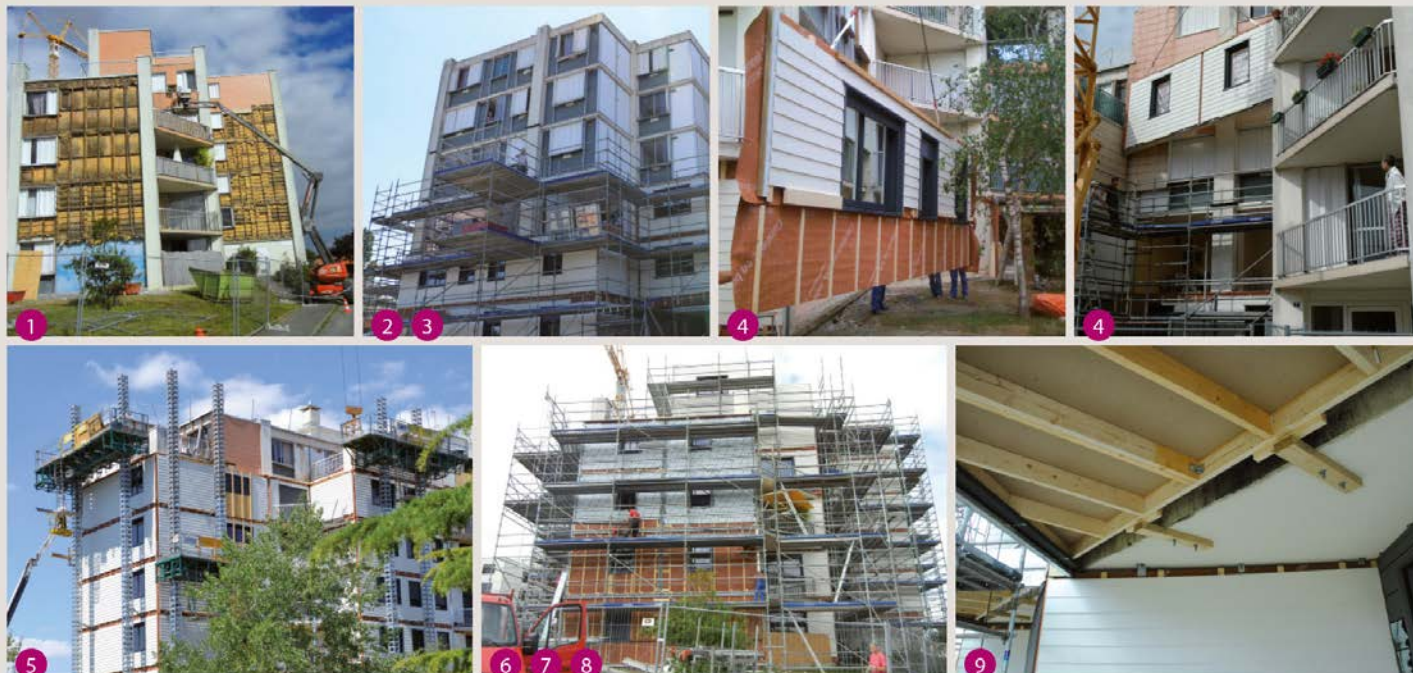
1. Déconstruction de la 1^{re} ITE
2. Mise en place des cloisons provisoires côté intérieur afin d'assurer la sécurité des locataires
3. Dépose et désamiantage des façades d'origine et évacuation des réseaux de chauffage et radiateurs
4. Pose des panneaux ossature bois préfabriqués

5. Tranche 1 : plateforme élévatrice bi-mâts
6. Tranche 2 : échafaudage tubulaire de pied
7. Raccords et finitions extérieures entre panneaux
8. Pose du voligeage et revêtement en zinc
9. Mise en œuvre de la structure pour l'extension de balcon
