LES RETOURS D'EXPÉRIENCE

# RESTRUCTURATION LOURDE DE 271 CHAMBRES ÉTUDIANTES

**SITUATION GÉOGRAPHIQUE :** PARIS 13<sup>E</sup> (75)  
**MAÎTRE D'OUVRAGE :** PARIS HABITAT (75)  
**PROGRAMME :** RESTRUCTURATION ET TRAITEMENT DES FAÇADES  
 DE DEUX BÂTIMENTS ACCOLÉS R+14 ET R+15  
**TYPOLOGIE :** LOGEMENTS COLLECTIFS

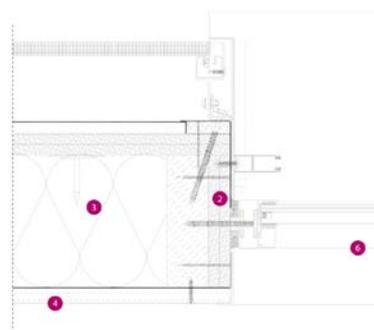
### Coupe horizontale sur liaison mur / mur et mur / menuiserie Plan EXE entreprise SET AL

1. Revêtement extérieur Danpalon® 16 mm sur connecteur métallique + lame d'air ventilée + tasseaux bois 40 x 30 mm + tôle acier jaune + pare-pluie
2. Plaque de gypse-cellulose 2 x 12,5 mm
3. Montant 40 x 160 mm + isolation laine de verre 160 mm + pare-vapeur
4. Parement intérieur BA 18 mm
6. Menuiserie extérieure bois
17. Joints coupe-feu, côté intérieur et extérieur
18. Doigt de centrage acier

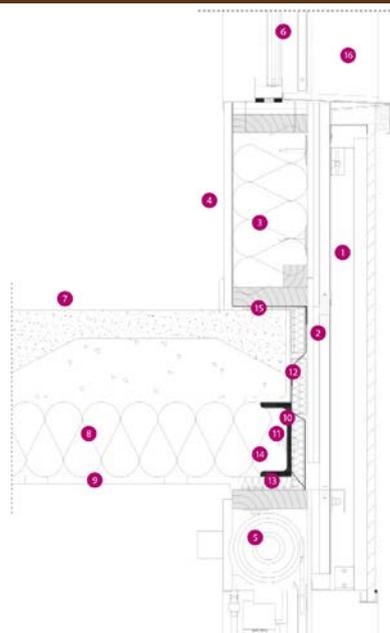
**Coupe verticale sur liaison mur / plancher**  
**Plan EXE entreprise SETAL**

1. Revêtement extérieur Danpalon® 16 mm sur connecteur métallique + lame d'air ventilée + tasseaux bois 40 x 30 mm + tôle acier jaune + pare-pluie
2. Plaque de gypse-cellulose 2 x 12,5 mm
3. Montant 40 x 160 mm + isolation laine de verre 160 mm + pare-vapeur
4. Parement intérieur BA 18mm
5. Volet roulant
6. Menuiserie extérieure bois-aluminium
7. Plancher collaborant créé
8. Isolation laine minérale 160 mm
9. Plafond suspendu BA13
10. Poutre en U acier
11. Fer de rive
12. Laine de roche 130 kg / m³
13. Jeux de 20 mm « flexion du plancher » + laine de roche
14. Flocage
15. Fond de joint et silicone
16. Joue / ébrasement tôle aluminium laqué

Ceux-ci sont placés légèrement en débord pour y placer un complément d'isolation au niveau des nez de dalle, afin de traiter au mieux les ponts thermiques et le calfeutrement acoustique et feu.

- Au droit des nez de dalle, laine de roche comprimée et continuité des plaques de Fermacell, posées in situ.
- Sous le plancher collaborant, flocage de la poutre en U de rive pour un CF 1h puis calfeutrée par un BA18.
- Entre la poutre en U de rive et la lisse haute du panneau inférieur, laine de roche pour compenser la flexion du plancher.
- Aux jonctions verticales des panneaux ossature bois, deux joints mousse CF 10 min.
- Le polycarbonate alvéolaire assure à minima une réaction au feu Cs3, d0 (M2).
- La plaque en acier laquée jaune ne participe pas au C+D. Elle est uniquement esthétique.

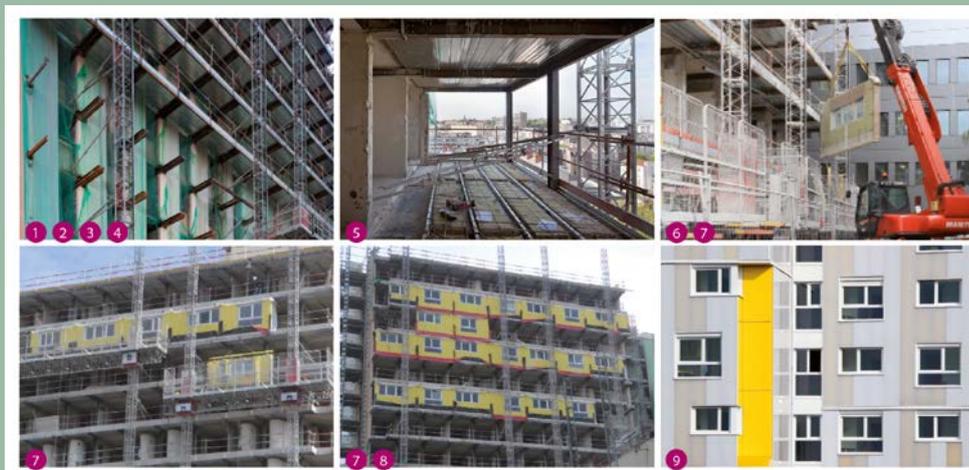
**Ordonnement**

1. Évacuation des menuiseries existantes
2. Fixation des poutres en U sur voiles intérieurs.  
Passage à travers les ouvertures existantes
3. Pose d'un filet de protection à la poussière
4. Dépose des allèges existantes par l'intérieur
5. Mise en place des bacs métalliques et coulage des planchers bétons, depuis les bi-mâts
6. Acheminement des cabines salle de bain par les plateformes bi-mâts
7. Acheminement des murs ossatures bois par les bi-mâts. Ils sont posés en quinconce pour permettre l'accrochage du treuil de levage en nez de dalle
8. Pose du Fermacell et recouvrement du pare-pluie
9. Pose du complexe de revêtement extérieur ventilé de type Danpalon®

L'entreprise SETAL a mis en œuvre des panneaux entièrement préfabriqués, de 2,25 m x 3,60 m (5 m pour les plus grands). Les méthodes d'assemblage des bois d'ossature, des parements et étanchéités sont assez simples et n'ont pas demandé d'investissement très lourd. Les menuiseries et volets roulants ont été intégrés aux façades préfabriquées. Cette intervention de précision qui permet d'assurer de parfaites étanchéités à l'eau et à l'air sur un ouvrage aussi haut, est plus aisée à plat et à l'abri dans l'atelier. L'entreprise SETAL spécialisée dans la conception et la réalisation d'enveloppe métallique pour des bâtiments importants, a su parfaitement adapter ses installations, ses hommes et son savoir-faire aux façades bois.
