LES RETOURS D'EXPÉRIENCE

TRANSFORMATION DU CENTRE DE FORMATION DES COMPAGNONS

PROGRAMME : RESTRUCTURATION D'UN BÂTIMENT D'ENSEIGNEMENT R+1

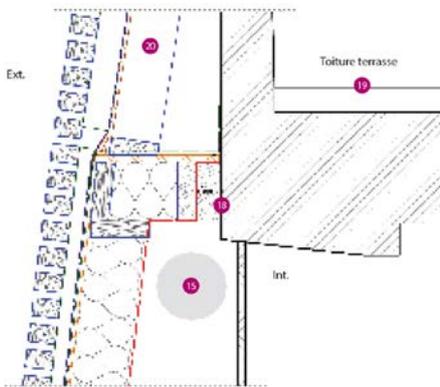
Coupe verticale sur toiture terrasse

- 15. Passage des gaines
- 18. Lindier BM 63x150 mm fixé par goujon tous les 1 m
- 19. Isolation rigide rapportée + gravillons
- 20. Panneau acrotère non isolé

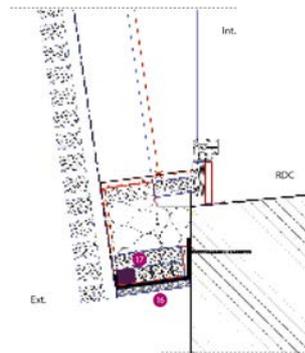
Coupe verticale sur pied de mur

- Plan EXE. - entreprise ACB
- 16. Fixation ferrure en « U » de 12 mm, tous les 0,60m par cheville chimique
- 17. Pièce de calage suivant l'aplomb des façades

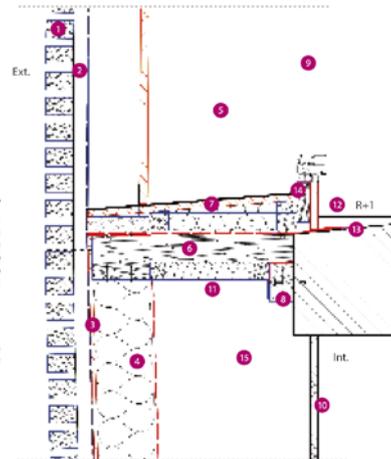
- 1. Revêtement tasseau, Douglas 68 x 68 mm
- 2. Tasseau 36 x 46 mm
- 3. Pare-pluie Stamisol + OSB 9 mm
- 4. Montant LC cintré + laine de roche 140 mm + pare-vapeur
- 5. Habillage 3 plis
- 6. Poutre LC 70 x 492
- 7. Caisson isolé formant pièce d'appui
- 8. Lindier BM 63 x 100 fixé par goujon tous les 1 m
- 9. Menuiserie aluminium
- 10. Plaque de plâtre posée sur rail
- 11. Lisse BM support gaines de ventilation
- 12. Rattrapage plancher béton
- 13. Etanchéité à l'air
- 14. Pièce BM rapportée in situ
- 15. Passage des gaines

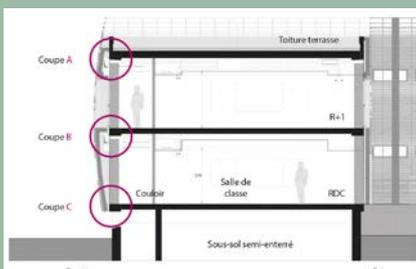
La distribution des réseaux ne pouvait pas être réalisée à l'intérieur du bâtiment car la faible hauteur sous poutre de 2,41 m ne permettait pas de réaliser une hauteur sous fauxplafond confortable.

L'architecte a donc pris le parti de distribuer la majorité des réseaux dans la partie concave de l'enveloppe, entre le parevapeur et le parement intérieur, libérant ainsi les espaces intérieurs. Les réseaux sont fixés sous la lisse bois du R+1 et de la toiture terrasse.

Les réseaux démarrent depuis la centrale installée en toiture et descendent dans le noyau central. Les gaines circulent horizontalement dans l'épaisseur de la façade. Les réseaux secondaires, perpendiculaires, distribuent les salles en passant entre les poutres.
