UN ESPACE AFFAIRE DE 13 000 M² AU SEIN DU POLIDROME

SITUATION GÉOGRAPHIQUE : REIMS (51)

MAÎTRE D'OUVRAGE : PLURIAL L'EFFORT RÉMOIS (51)

PROGRAMME : RÉHABILITATION D'UN PATRIMOINE DESTINÉ À LA DÉMOLITION EN VOILE BÉTON, TRANSFORMÉ EN UN ESPACE AFFAIRE DE 13000 M² DE BUREAUX.

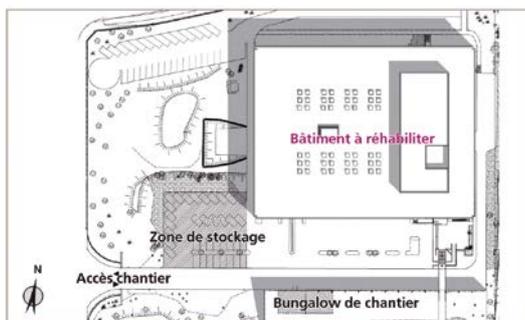
Plan de masse du
bâtiment existant et
installation de chantier
CNDB / AXIS

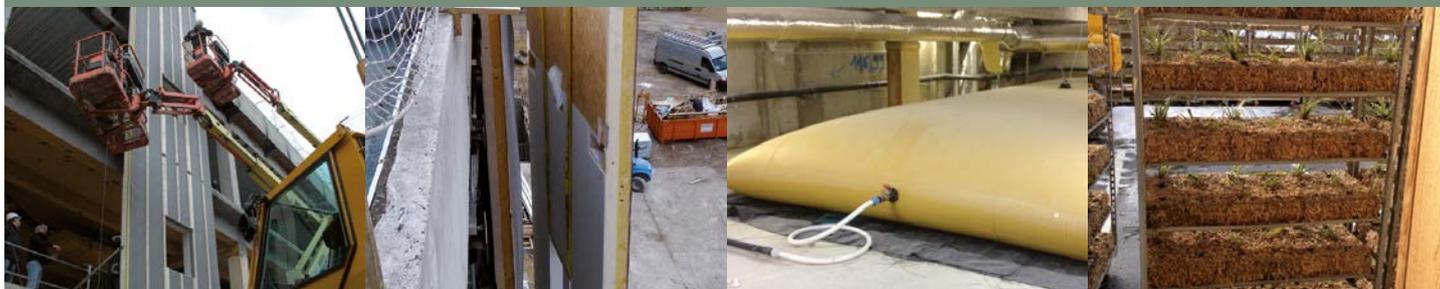
Fixation des panneaux en partie haute et basse -
CNDB / AXIS Architecture ©

Cuve de 80 m³ installée pour la récupération
des EP - CNDB / AXIS Architecture ©

Cassettes végétalisées -
CNDB / AXIS Architecture ©

Pour ce projet, c'est 3 500 m² de murs rideaux en ossature bois qui ont été préfabriqués en atelier. Ils comprennent une plaque de Fermacell, un pare-vapeur, une ossature bois en Epicéa 45 x 240, un isolant en laine de roche de 240 mm, un panneau parepluie. Les panneaux font 11,45 m de hauteur par 3,00 m de large pour être transportés sur chantier par semi-remorque. Les panneaux sont reliés au squelette béton par l'intermédiaire de ferrures métalliques. Ils sont ensuite revêtus d'un panneau composite FUNDERMAX. La façade du rez-de-chaussée est quant à elle revêtue d'un bardage vertical en Red Cedar.

- Des cornières métalliques dentelées, placées au droit des joints des panneaux Fundermax et fixées dans l'ossature bois, reçoivent des grillages métalliques dans lesquels sont installées les cassettes du complexe de végétalisation, substrat et plante.
- Afin de limiter le poids rapporté sur les façades bois, le substrat est présent uniquement sur des bandes de grillage d'une largeur de 1 m. Entre celles-ci, les plantes se développeront en s'agrippant à ces grillages extensifs de 2 m de largeur, répartis par intervalle.
- Système d'arrosage automatique par bassin récupérateur d'une capacité de 80 m³ et pompe de relevage situés dans les locaux techniques. Récupération de l'excédent des eaux d'arrosage en pied de façade.

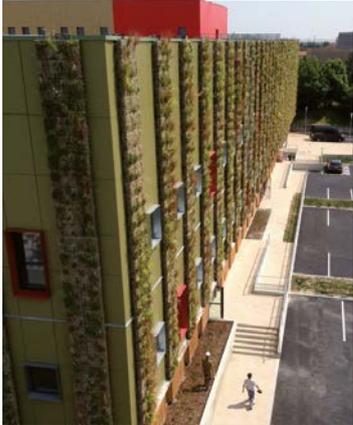
Façade sud, panneau composite et végétalisation.

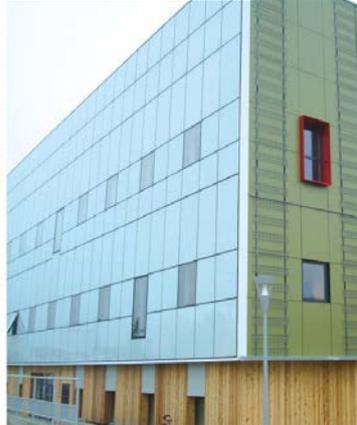
Façade nord, aluminium et verre.

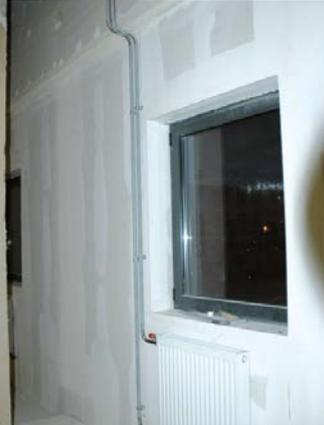
La distribution des réseaux se fait en apparent, car la façade est fermée, sans contre cloison technique - CNDB / AXIS Architecture ©

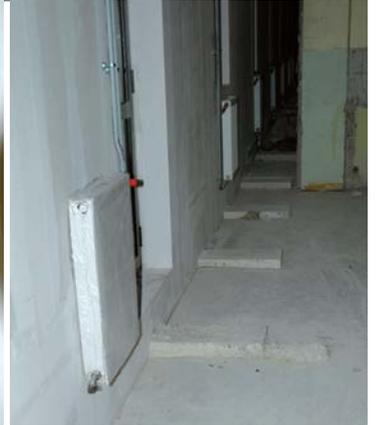
Encoffrement en béton des ferrures - CNDB / AXIS Architecture ©

- La nouvelle destination du bâtiment « anciennement sous le code du travail », relève de la réglementation incendie des ERP.
- Dispositions constructives conformes à l'IT 249 du 24 mai 2010. L'enveloppe non porteuse doit répondre à une résistance au feu d'1H, avec un C+D \geq 1,30 m.
- Encoffrement des équerres métalliques du R+1 et R+2 par plot béton.
- Encoffrement des ferrures de la poutre maîtresse par un habillage CF 1H.
