LES RETOURS D'EXPÉRIENCE

LA FAUCONNIÈRE : 570 LOGEMENTS RÉHABILITÉS

SITUATION GÉOGRAPHIQUE : GONESSE (95)

PROGRAMME : RÉHABILITATION DE 570 LOGEMENTS SOCIAUX

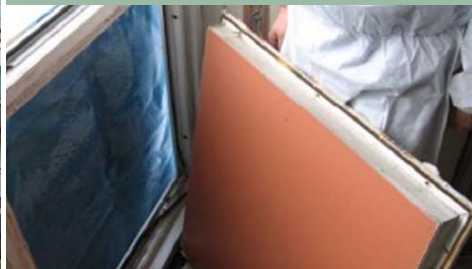
1 - Dépose de l'ancien panneau intérieur amianté

Une fois ces panneaux posés, l'ancienne façade a été déposée depuis l'intérieur, et évacuée par le chevêtre de la menuiserie laissé libre. Les façades en bois servent en même temps de sécurité anti-chute pour les habitants restant dans leur logement, en attendant la pose des nouvelles menuiseries. Seulement un léger confinement en polyane était nécessaire pour protéger des nuisances du chantier.

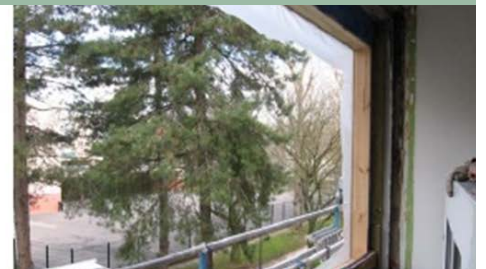
3 - Pose de la nouvelle menuiserie

Pour limiter les interventions dans le logement, la dépose de l'ancienne façade et la pose des nouvelles menuiseries ont été faites dans la même journée. Puis les interventions à l'intérieur avec isolation, parement et peinture ont duré trois jours.

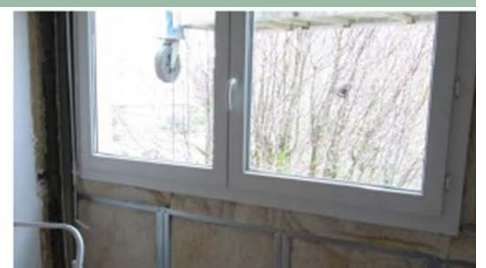
4 - Pose de l'isolation

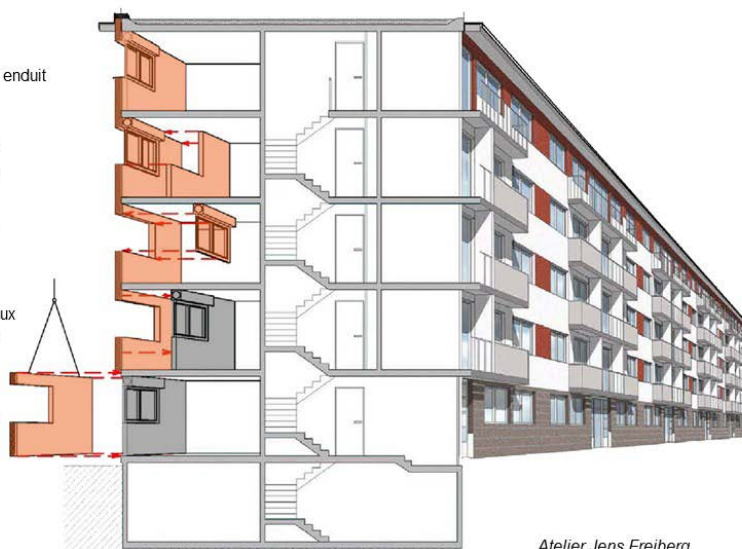
Coupe – Perspective Principe de phasage des travaux

Phase 5

Finitions peinture et enduit

Phase 4

Pose des nouveaux panneaux intérieurs

Phase 3

Pose des nouvelles menuiseries

Phase 2

Dépose des panneaux intérieurs y compris menuiseries

Phase 1

Pose des nouveaux panneaux de façades extérieures
