LES RETOURS D'EXPÉRIENCE

# UNITÉ D'ADDICTOLOGIE EN SURÉLÉVATION

**SITUATION GÉOGRAPHIQUE :** BRIANÇON (05)  
**MAÎTRE D'OUVRAGE :** FONDATION EDITH SELTZER  
**PROGRAMME :** SURÉLÉVATION D'UN CENTRE MÉDICAL  
**TYPOLOGIE :** ERP

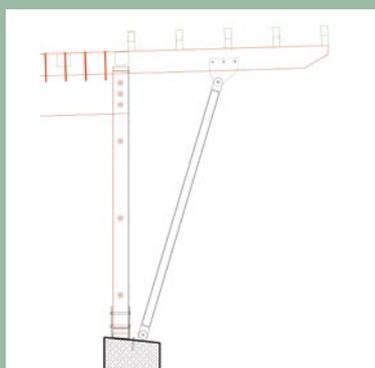
Ancrage de la structure des poteaux et consoles métalliques dans la partie maçonnée - Boulot ©

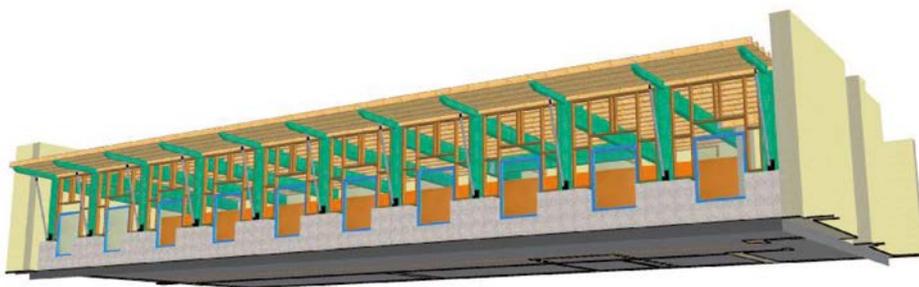
Structure poteaux poutre lamellé-collé et caissons ossature rapportés - Boulot ©

Le concept du chantier est simple : alléger la dalle afin d'y poser une « caisse » en bois de structure poteaux-poutres en lamellé-collé. La structure a été remplie par des murs préfabriqués en atelier : structure, isolant et OSB. Le bardage a été rapporté sur le chantier. Le plaquiste avait le lot étanchéité à l'air et isolation intérieure.

Construction bois. Durée des travaux : 20 jours (du 15 janvier au 5 février 2012). Structure poteaux-poutres en sapin lamellé collé et remplissage par panneaux ossature bois isolés avec 160mm de laine de roche préfabriqués en atelier. Bardage de façade en mélèze local non traité.
