# ISOLATION PAR L'EXTÉRIEUR DE LA CNAV

**SITUATION GÉOGRAPHIQUE :** TOURS (37)

**MAÎTRE D'OUVRAGE :** CNAV CAISSE D'ASSURANCE VIEILLESSE TOURS NORD

**PROGRAMME :** RÉHABILITATION THERMIQUE

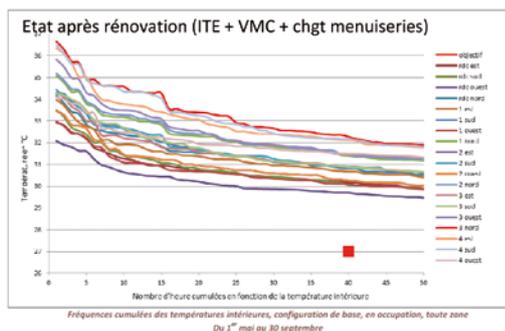
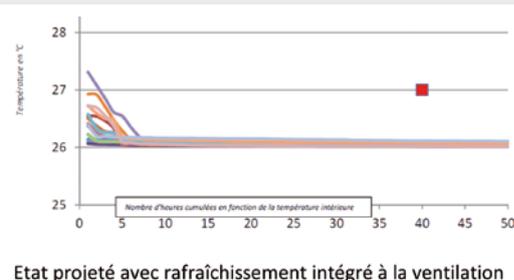
#### Courbes issues de la simulation thermique dynamique

66 % de gain sur le besoin de chauffage (passant d'une consommation de 69,27kWh/m<sup>2</sup>.an à 23,51kWh/m<sup>2</sup>.an). 56% de gain sur les consommations d'énergie primaire tous usages confondus (130,49 à 57,98) grâce à la réutilisation de calories / frigories via le free cooling et la récupération sur bouteille chaude des calories produites par les armoires d'eau glacée du data center. Étanchéité à l'air nettement améliorée passant de 8,56 à 1,99 m<sup>3</sup>/m<sup>3</sup>.h sous 50 Pa.

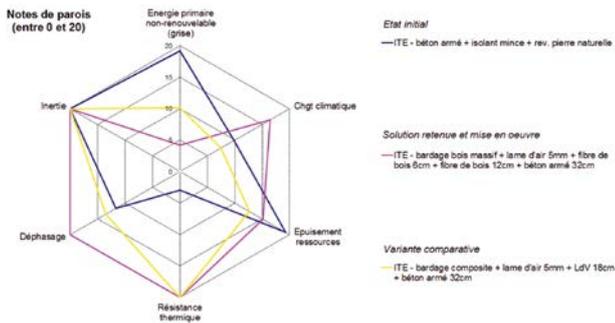
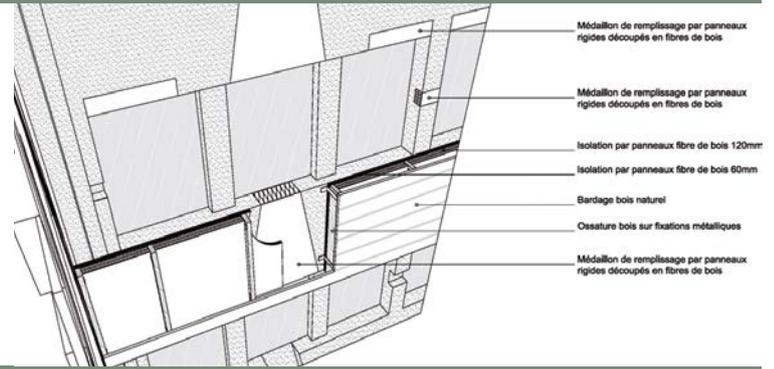
La démarche environnementale, étude réalisée avec le logiciel Cocon par Ethicobat.

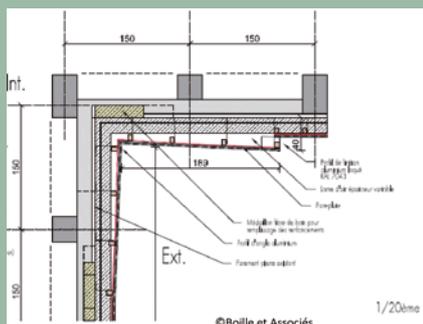
APPROCHE TECHNIQUE

L'isolation par l'extérieur se fait d'abord par le remplissage à l'aide d'isolant de tous les retraits de façade, plus ou moins ponctuels, avant d'isoler globalement le bâtiment dont les façades sont ainsi rendues planes. La vêtire retenue est un bardage bois, permettant par le choix des essences et des teintes de peinture, en plus du sens de pose et du module des lames, de varier considérablement les effets de finition en façade. Le jeu imposé sur les hauteurs d'équerre de fixation du bardage permet un jeu de relief et de décrochés en épi, qui associé au jeu de teintes permet de faire un rappel de la modénature du bâtiment d'origine tout en le faisant évoluer dans notre époque. Les menuiseries, qui sont toutes remplacées, contrastent tant par leur matière - l'aluminium - que par leur teinte par rapport au bardage bois. Le bardage et l'isolant en fibres de bois, par leur composition et leur mode de fabrication, sont aujourd'hui les produits qui présentent le plus d'avantages environnementaux, que l'on peut améliorer par le choix de productions et d'équipes de mise en œuvre géographiquement proches du site, et par la valorisation de chaîne de recyclage, notamment pour l'aluminium.
