LES RETOURS D'EXPÉRIENCE

# RÉHABILITATION DU SIÈGE DU SDEF

**PROGRAMME :** RÉHABILITATION ET SURÉLÉVATION D'UN IMMEUBLE DE BUREAUX

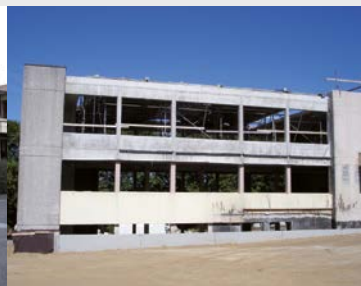
Façade déposée + ouverture de la toiture.  
Trois Architectes ©

Le chantier a dû être divisé en deux phases principales afin de maintenir le site en fonctionnement. Les bureaux ont été « concentrés » dans l'aile Est pendant l'intervention sur l'aile Ouest sur laquelle une rehausse a été installée (salle conférence). Les façades et la toiture de cette dernière ayant été entièrement déposées, la rehausse a pu être mise en œuvre.

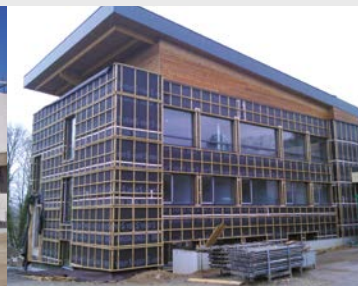
Réhausse + façade bois.  
Trois Architectes ©

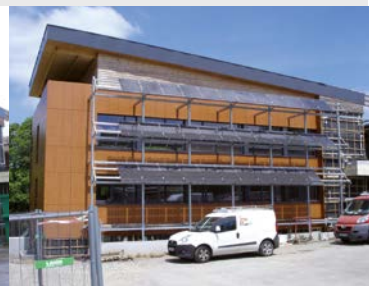
Bardage + brise soleil photovoltaïque.  
Trois Architectes ©

Sur la façade Sud sont disposés 40 m<sup>2</sup> (polycristallin) faisant office de brise soleil à 45°. L'ensemble est soutenu par une structure métallique autoporteuse. La production d'électricité photovoltaïque est affichée dans le hall d'accueil à des fins pédagogiques et de sensibilisation. L'étude thermique prévoit une production de 5,86 KWhEp/m<sup>2</sup> venant en déduction des consommations.

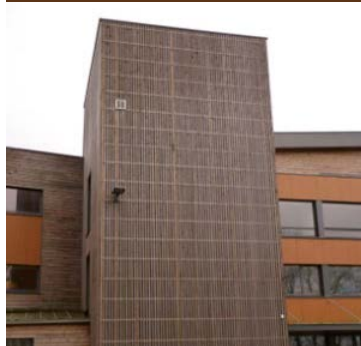
Extension pour escalier + ascenseur.  
Abibois ©

La partie centrale/liaison verticale a été démolie. Elle n'assurait pas une bonne étanchéité à l'air avec l'extérieur. Elle était compliquée pour la fonction qu'elle devait accueillir : escalier et ascenseur pour les personnes à mobilité réduite. Le sol est décaissé afin de relier le rez-de-jardin avec les autres niveaux du bâtiment. (installation de l'ascenseur et d'un nouvel escalier). Une rampe d'accès a été mise en œuvre à l'entrée principale du bâtiment. La distribution verticale est assurée par un ascenseur et des escaliers.

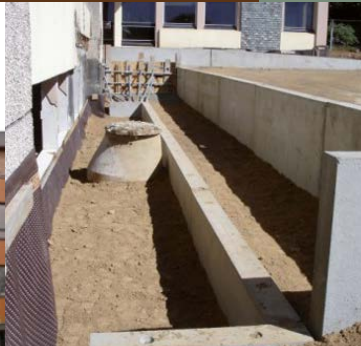
ITE + ouvertures en soubassement.  
Trois Architectes ©

Le sol granitique affleurant ne permettait pas un décaissement aisé pour assurer une ITE importante des soubassements. La correction du pont thermique de soubassement a donc été complétée par une isolation intérieure, permettant par la même occasion la création de tablettes (ouverture OB) relativement larges qui trouveront probablement leur usage dans cette salle d'exposition. Une courette anglaise est réalisée en façade sud afin d'isoler les fondations et d'apporter la lumière naturelle et le solaire passif à la salle d'exposition au rez-de-jardin.

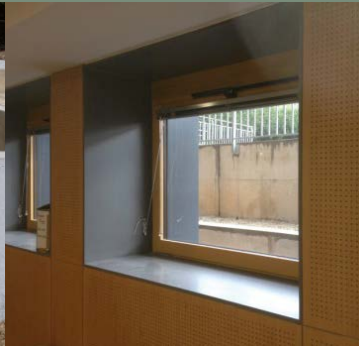
ITE + ITI en rez-de-jardin.  
Abibois ©

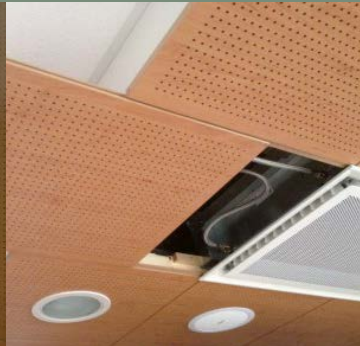
Plénum technique et acoustique en panneaux  
de fibre de bois. / Abibois ©

Des panneaux acoustiques en fibre de bois perforés assurent la correction phonique de l'espace. Ils sont utilisés en murs et forment un plénum technique en plafond pour la ventilation-chauffage-éclairage. Certains d'entre eux sont coulissants pour permettre l'accès aux éléments techniques.

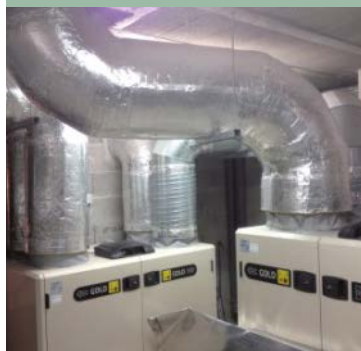
2 centrales de ventilation double flux  
Abibois ©

La distribution-reprise de la ventilation se fait en partie en toiture. Les centrales sont quant à elles installées au dernier niveau dans un local central.

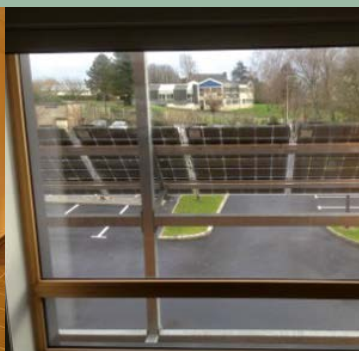
Aperçu des brises soleil photovoltaïques  
Abibois ©

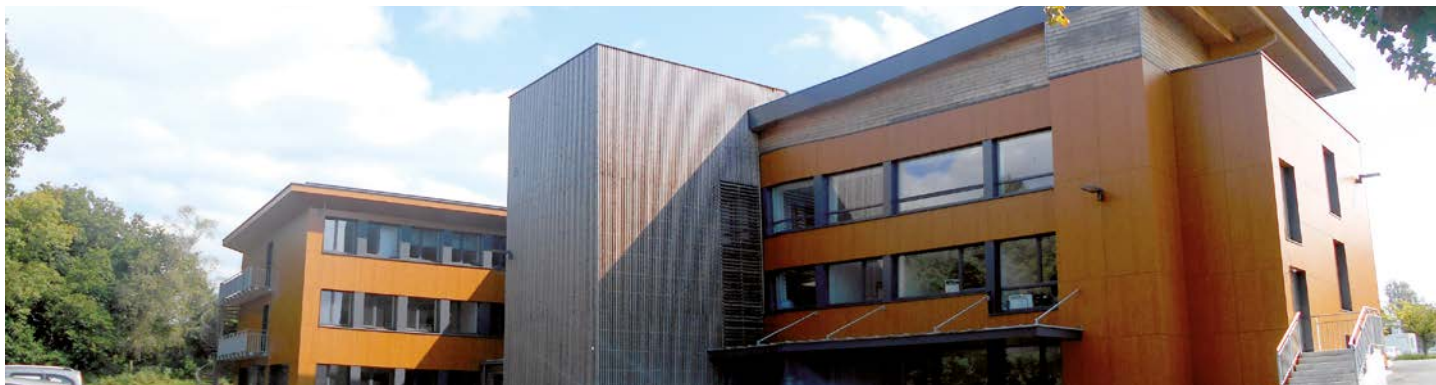
Aperçu façade Nord. L'adjonction d'une cage d'escalier et d'ascenseur avec bardage verticale a pris le parti d'une rupture d'écriture architecturale. Trois Architectes ©
