# TROISIÈME RÉHABILITATION POUR UN FOYER LOGEMENT DE JEUNES TRAVAILLEURS

**SITUATION GÉOGRAPHIQUE :** LA BASSÉE (59)

**MAÎTRE D'OUVRAGE :** FONDATION LES APPRENTIS D'AUTEUIL (59)

**PROGRAMME :** FOYER LOGEMENT DE JEUNES TRAVAILLEURS (MAÇONNERIE DE BRIQUES)

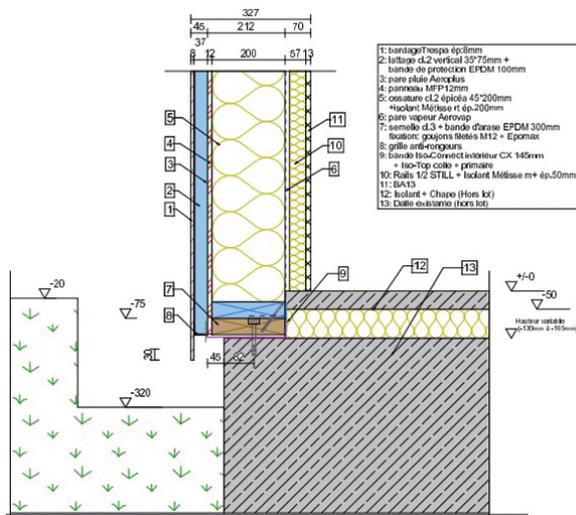
Coupe verticale - Ossature bois - pied de mur - Création Bois Construction ©

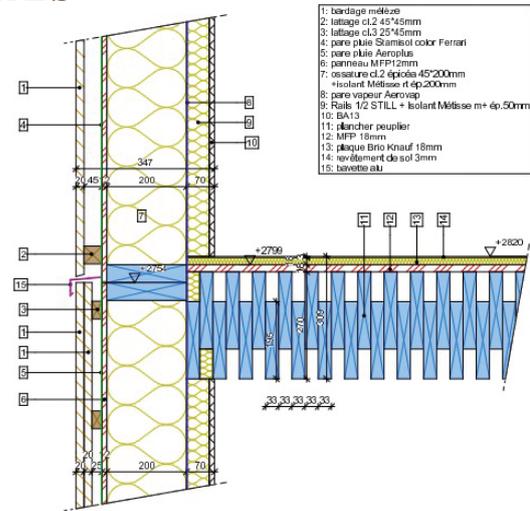
Liaison RDC / R+1 / Plancher lames alternées Peuplier - Création Bois Construction ©
