LES RETOURS D'EXPÉRIENCE

RÉNOVATION ÉNERGÉTIQUE DU COLLÈGE DE CORDEMAIS

PROGRAMME : RÉNOVATION THERMIQUE ET RESTRUCTURATION DU COLLÈGE PAUL GAUGUIN

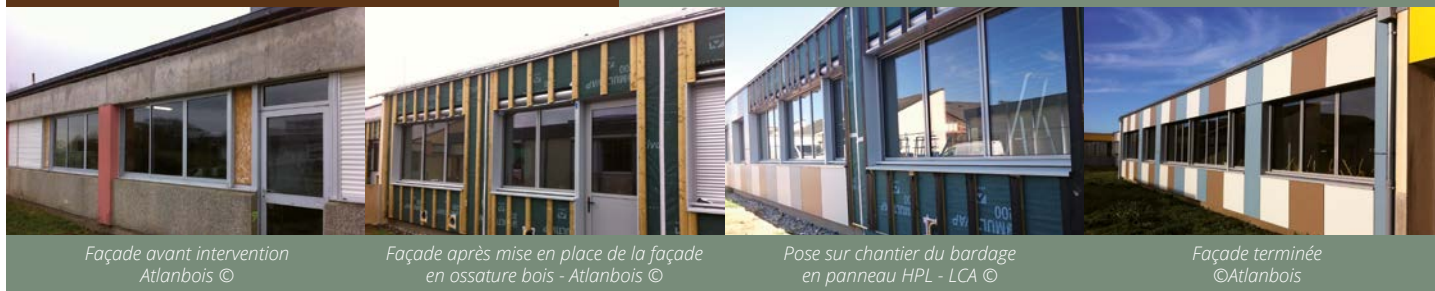
Façade avant intervention
Atlanbois ©

Façade après mise en place de la façade
en ossature bois - Atlanbois ©

Pose sur chantier du bardage
en panneau HPL - LCA ©

Façade terminée
©Atlanbois

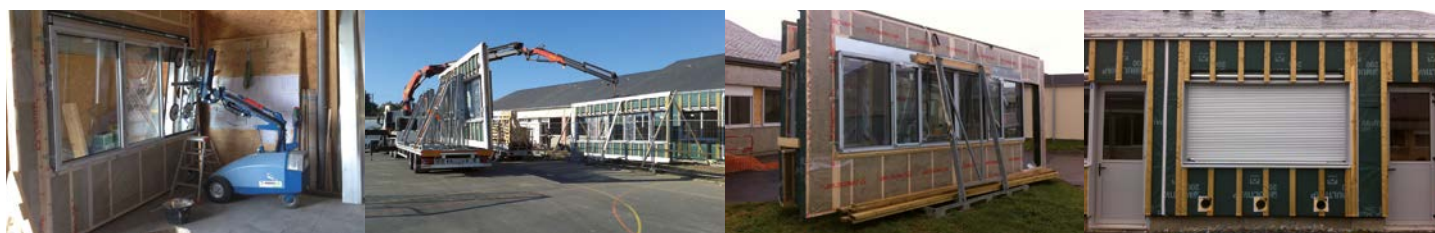
Mise en place en atelier de la menuiserie dans une façade en ossature bois - LCA ©

Déchargement des façades préfabriquées en ossature bois sur chantier - LCA ©

La réflexion technique sur les contraintes de ce chantier a amené l'entreprise à préfabriquer l'ossature bois. Cette solution s'est accompagnée d'une organisation spécifique du travail sur chantier. Les travaux se déroulant en site occupé, les nuisances ont dû être appréhendées et traitées pour minimiser la gêne occasionnée. Ainsi l'entreprise a :
