LES RETOURS D'EXPÉRIENCE

EXTENSION ET RÉHABILITATION DES CHAMBRES DU CROUS DE NANCY

SITUATION GÉOGRAPHIQUE : NANCY (54)

PROGRAMME : STRUCTURE EN VOILES BÉTON

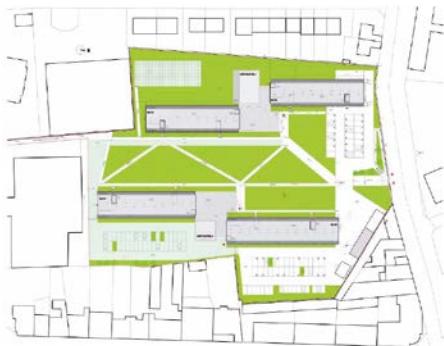
Après dépose des façades existantes, le volume de chaque aile est juste élargi par l'apposition de « logettes » permettant d'agrandir les chambres et d'y installer sanitaires et kitchenette.

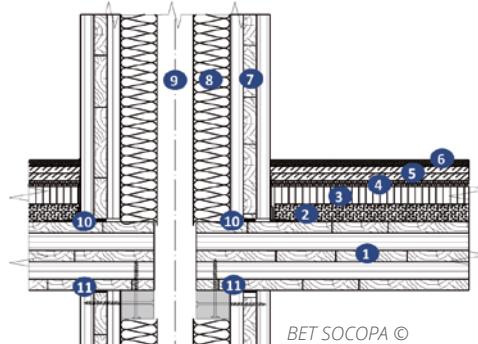
COUPE VERTICALE SUR CLOISON SÉPARATIVE ET PLANCHER

Plan EXE - Entreprise SOCOPA

Composition du plancher

1. Plancher CLT ép. 117 mm
2. Structure nid d'abeille + granulés lourds ép. 30 mm
3. Granulés légers d'égalisation ép. 0 à 55 mm
4. Laine de roche ép. 10 mm
5. 3 plaques de plâtre armées ép. 10 mm chacune
6. Sol souple (hors lot)

Composition de la cloison séparative

7. Mur CLT ép. 117 mm

8. Laine de roche

9. Lame d'air

Jonctions

10. Joint Acrylband sous panneau refend
11. Joint Acrylband dans feuillure

Selon la volonté du maître d'ouvrage, une attention particulière a été portée sur la gestion de l'acoustique entre les logements. Les colonnes de logettes sont dissociées grâce à un double mur en CLT complété par une isolation en laine de roche et une lame d'air, créant ainsi un effet ressort. Au niveau des planchers, le complexe d'isolation présenté ci-dessus remplit cette fonction. Enfin, les panneaux de CLT sont séparés par un résilient. Les parties béton ont elles aussi été isolées pour limiter les transmissions.

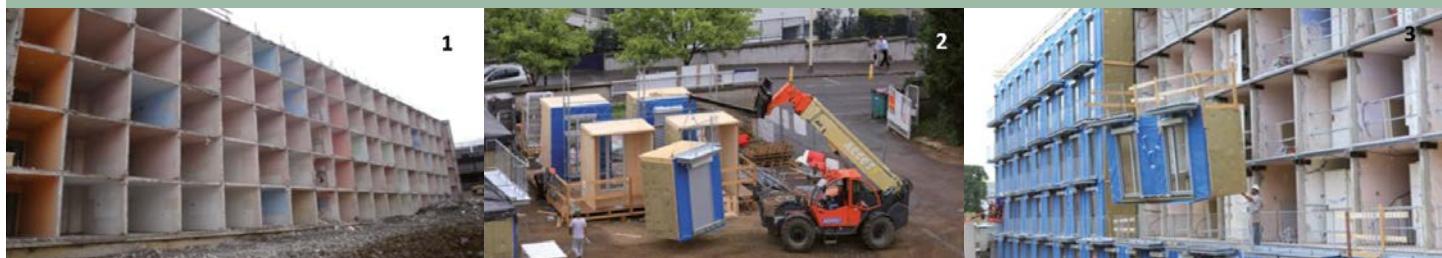
Remplacement des façades en béton par des « logettes » bois :

1. Ancien bâtiment désossé : seule la structure béton est conservée.
2. Assemblage des logettes en CLT sur un atelier forain installé sur place.
3. Fermeture de la façade par pose des logettes, fixation à l'existant sur platines acier (10 modules par jour).

Arrivée des panneaux de CLT sur chantier directement depuis l'usine du fournisseur. Les livraisons s'effectuent selon un planning prédefini. Montage des modules tridimensionnels sur place (chantier forain) : panneau de façade, cloisons et plafond, menuiserie, isolation, pare-pluie et balcon sont assemblés au sol. Pose des logettes par ensemble de 2 au rythme de 10 par jour. Pose du bardage en panneaux de fibrociment une fois l'ensemble des logettes installées.

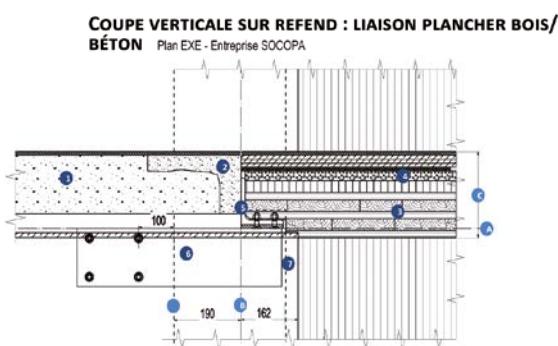
1. Structure béton d'origine ép. 150 mm
2. Reprise de béton en rive
3. Plancher CLT ép. 117 mm
4. Complexé de plancher ajustable :
5. Cornière acier
6. Platine acier d'appui sur refend
7. Jonction bois/plâtre dans feuillure 35 mm
- A. Axe de référence en Z (hauteur)
- B. Axe de référence en Y (profondeur)
- C. Épaisseur du plancher adaptable : 222^{±5} mm
- D. Position la plus en retrait de la structure de refend

La translation des façades permet de gagner de la surface dans chaque chambre sans en modifier le nombre ou la disposition. L'extension est indépendante structurellement du bâtiment d'origine et intègre la structure, le complexe d'isolation, la menuiserie, le volet roulant et la métallerie. Elle possède ses propres fondations en pieux béton. L'extension est réalisée de manière individuelle pour chaque chambre : des complexes tridimensionnels en CLT, les « logettes », sont empilés face aux ouvertures créées par la démolition des anciennes façades béton. Les extensions bois sont reliées à la structure béton à l'aide de platines acier boulonnées dans les refends.
